Archeologische opgraving Ronse-Peperstraat 21-31

Archeologische opgraving, Ronse-Peperstraat 21-31

Gent, september 2017

BAAC Vlaanderen Rapport 617

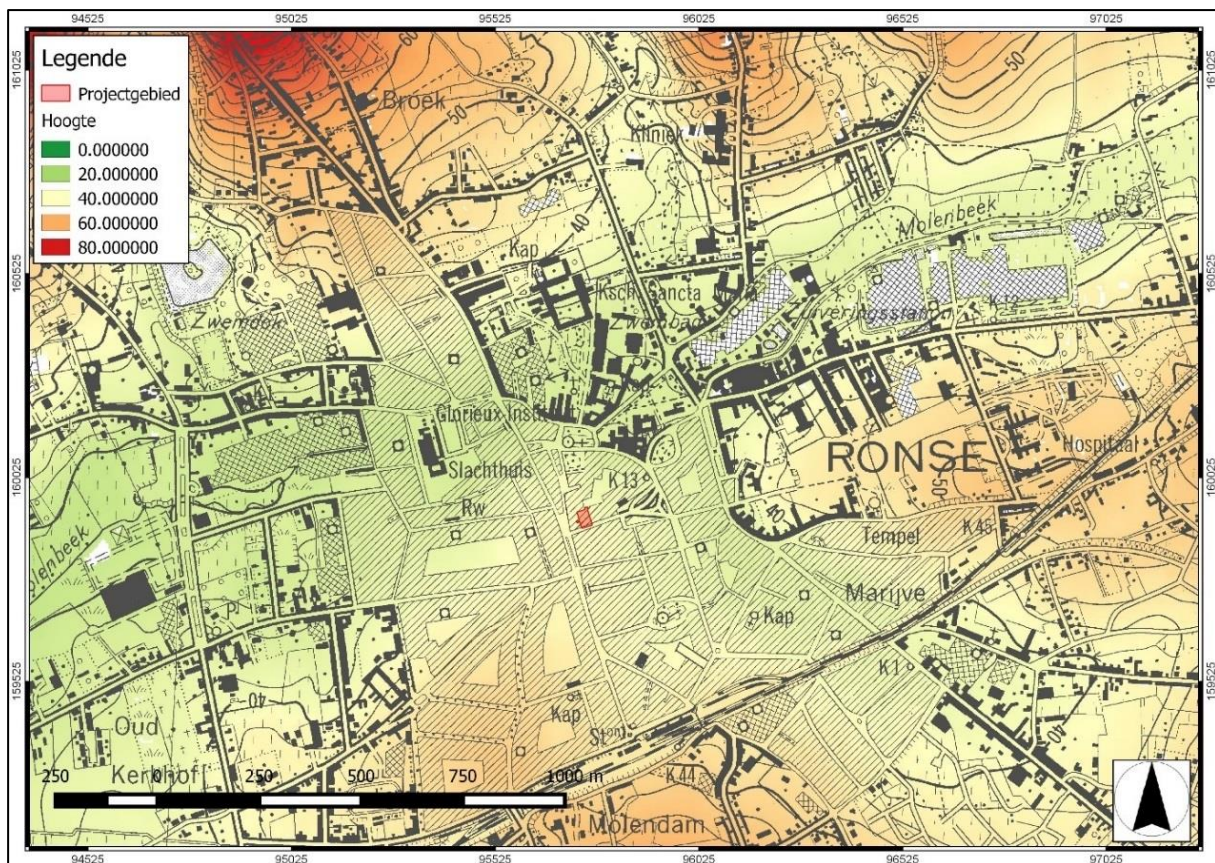
Figuur 3: Situering van het onderzoeksgebied op het Digitaal Hoogtemodel van Vlaanderen (DHM).⁵

Het projectgebied is in het centrum van de stad Ronse gelegen en bevindt zich volgens het Digitaal Hoogtemodel van Vlaanderen (DHM) tussen 30 en 40m TAW (zie Figuur 3). Ten noorden van het stadscentrum liggen enkele steile, beboste hellingen van de Hotond-, Kruis- en Muziekberg, opklimmend tot 150m TAW. Het centrale gedeelte van het stadscentrum ligt in een ketelvormige depressie van de Molenbeek, een bijrivier van de Ronne.⁴

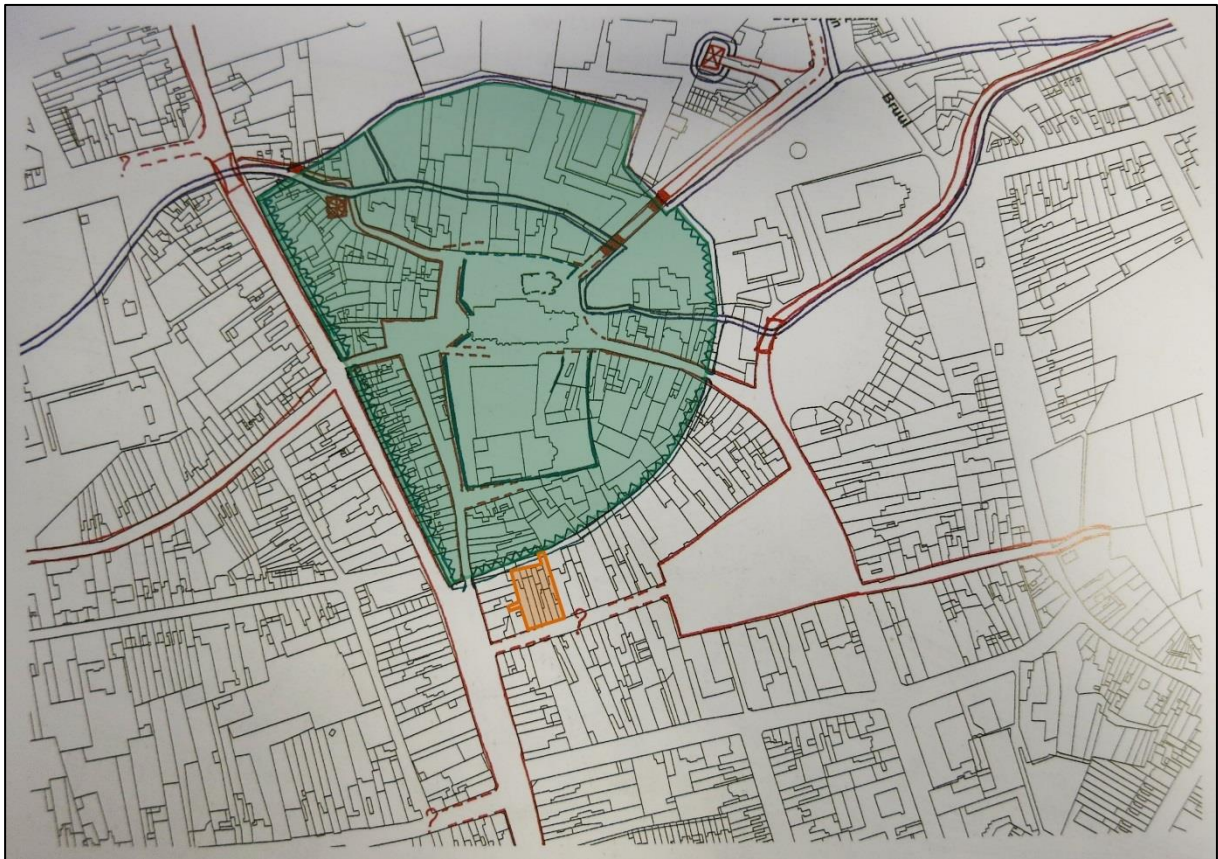
Figuur 8: Hypothetisch grondplan van Ronse van de 10e tot de 13e eeuw met situering van de huidige projectgebied.¹⁴

Het is pas 60 jaar later met de stichting van 'De Vrijheid van het Sint Hermes Kapittel' dat er opnieuw bewoning komt. De kerk van het Kapittel en de omliggende nederzetting bevonden zich eveneens net ten noorden van het plangebied (zie Figuur 8). De volledige Vrijheid werd omringd met een walgracht en afgeschermd met een haag aan de zuidelijke en westelijke kant.¹²

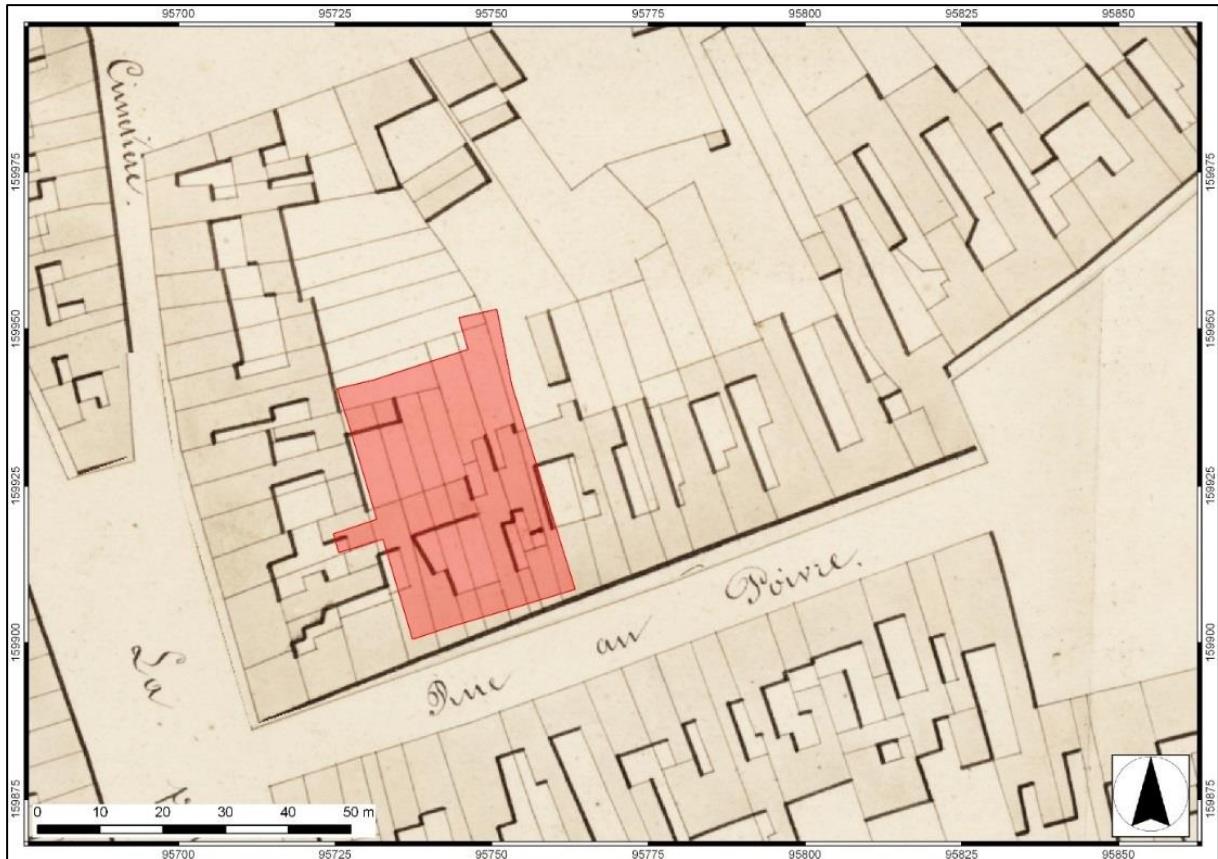
Figuur 13: Kaart van *Atlas der buurtwegen* met aanduiding van het projectgebied.²⁵

De situatie lijkt bijna ongewijzigd als wordt gekeken naar de kaarten uit het midden van de 19^{de} eeuw zoals de *Atlas der Buurtwegen* (zie Figuur 13). Zowel de rooilijn als de perceelindeling zijn quasi onveranderd. De bebouwing is wel aangepast, zo zijn er kleine binnenplaatsjes bijgekomen die aan de achterzijde zijn afgesloten met kleine gebouwtjes (werkplaatsen?). Door het verdwijnen van de thuisnijverheid en de stijging van de welvaart is de kans groot dat de percelen in de 19^e eeuw allemaal afgesloten worden en fungeren als burgertuinen.

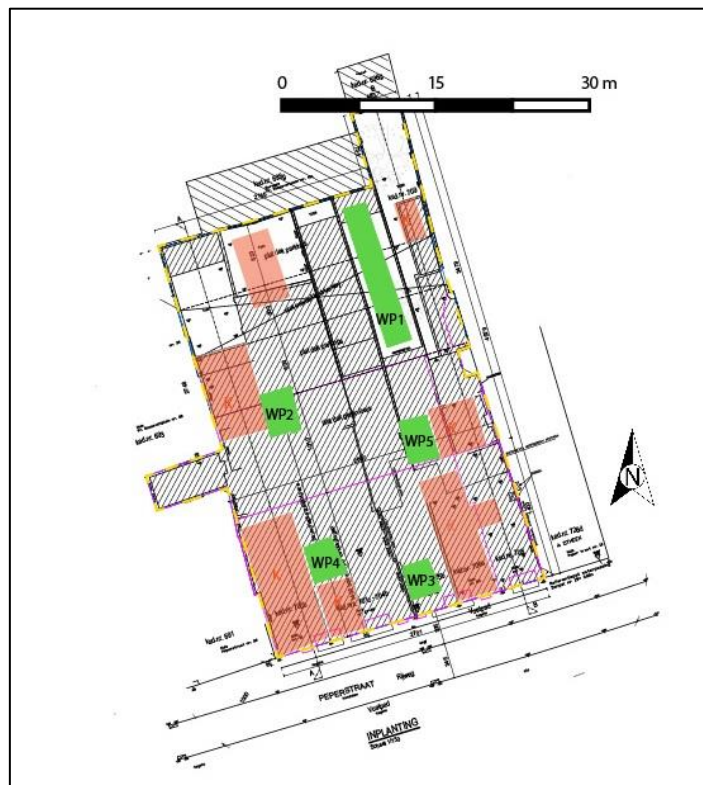
Figuur 14: Plot van de uitgevoerde werkputten (groen) en bestaande kelders en verstoringen (rood) op de toekomstige plannen.

In totaal werden 5 proefputten op het terrein aangelegd met een totale oppervlakte van 64,5m² binnen het 1160m² grote onderzoeksgebied (zie Figuur 14). In combinatie met de resultaten van het bureauonderzoek, die reeds in beknopte versie werden hernomen in het voorgaande hoofdstuk²⁷, werd aangetoond dat deze site sinds de 13^{de} eeuw activiteit kent. Het terrein werd hiertoe eerst opgehoogd, waarna men de bewoning in vakwerkbouw plaatste. Zowel de loopniveaus als de mogelijke funderingen werden aangetroffen in de proefputten. Daarnaast werden uit deze periode ook een fundering in ijzerzandsteen aangetroffen, alsook de restanten van verscheidene stadsbranden die voor een vrij nauwkeurige datering van de sporen zorgen. Uit latere periodes (17^{de}-18^{de} eeuw) werden baksteenconstructies aangetroffen die een getuige zijn van de verstening van de vakwerkbouwconstructies.

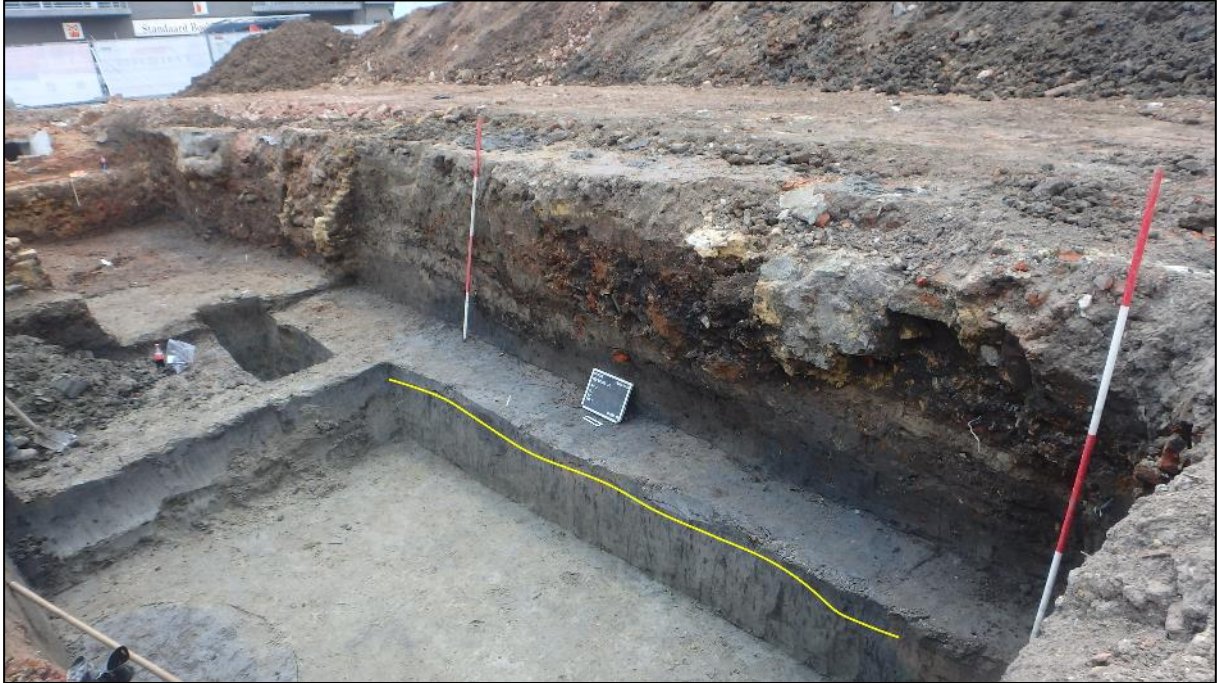
Figuur 17: Zicht op het noordelijk uiteinde van profiel C. De dikke ophogingslagen zijn duidelijk zichtbaar, bij de uitsprong van het profiel is de overgang naar de moederbodem in geel aangeduid. De moederbodem hier was sterker gereduceerd dan elders.

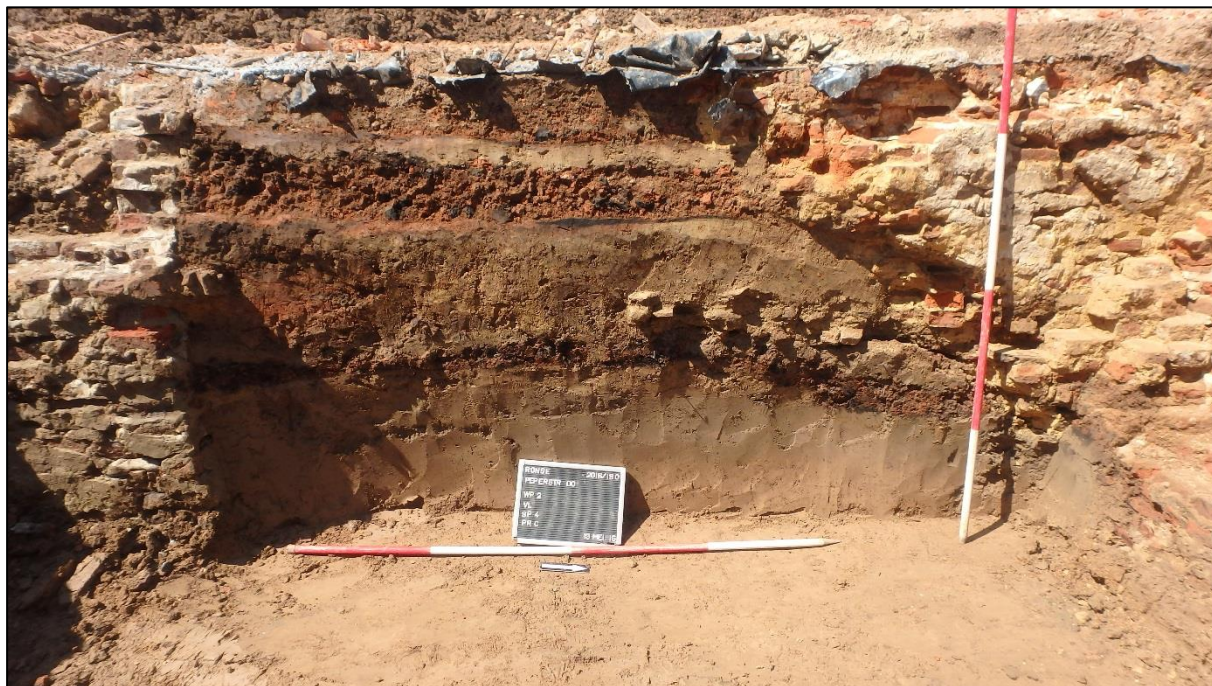
Figuur 18: Foto van het centrale deel van profiel C met zicht op de verschillende vloerniveaus en brandlagen.

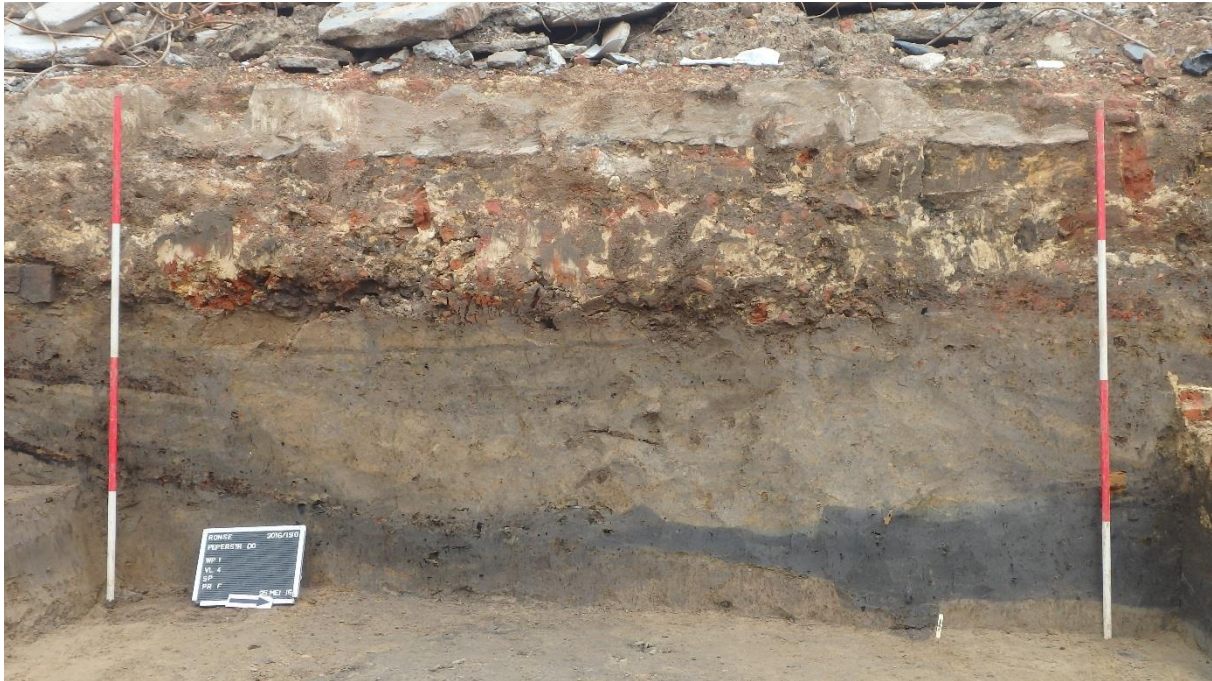
Figuur 20: Detailfoto van de grote vergraving in het zuiden van profiel F. Deze vergraving doorsnijdt de oudere vloer- en brandlagen (links op de foto te zien).

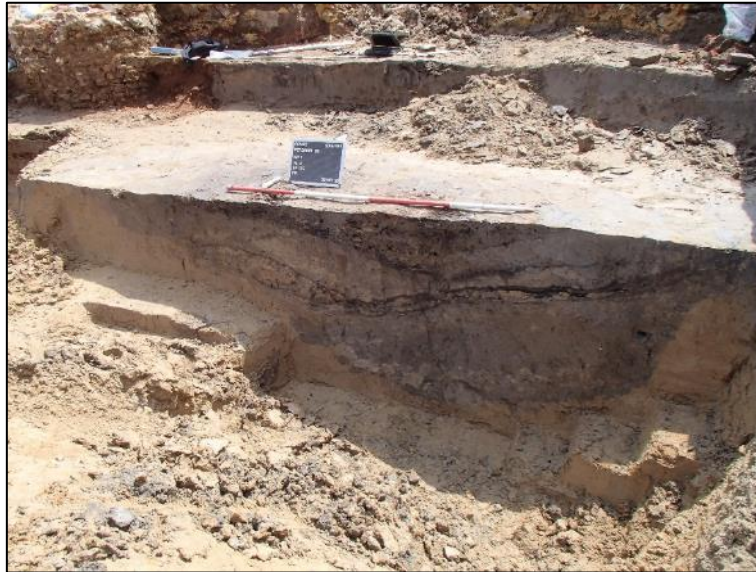
Figuur 23: Coupefoto van ontginningskuil 1.135.

In de coupe konden negen verschillende lagen herkend worden. Centraal bevonden zich twee nazakkingslagen (vullingen 1 en 2). Vooral vulling 1 bevatte veel houtskool en verbrande leemfragmenten. Deze twee lagen waren lemig van textuur. Hieronder zat een dun humeus bandje met een donkerbruinigrijze kleur. De overige vullingen waren vooral dempingslagen van deze winningskuil met een sterk heterogeen uiterlijk. Deze dempingspakketten bevatten vooral grote brokken geelbruine brokken moederbodem die eerder zandig lemig zijn van textuur. Enkel vulling 6 viel op door zijn donker bruinzwarte kleur met een licht humeuze textuur met verschillende brokken moederbodem materiaal. Deze brokken waren ook zandig van textuur. Aangezien het zandige moederbodem materiaal terug in de kuil was gegooid, zal de oorspronkelijke functie van deze kuil waarschijnlijk leemwinning geweest zijn. Waarschijnlijk werden de bovenste vullingen (vullingen 4 tem 6) na een eerste gedeeltelijke damping als tijdelijke afvalkuil (her-)gebruikt. Dit zou ook de humeuze lenzen verklaren. Dit spoor bevatte ook heel wat vondstmateriaal, waaronder veel aardewerk, botmateriaal, metaal (waaronder een mes met benen heft) en slakkig materiaal. Ook werden twee volledige potten gevonden in vulling 4. Het ging om een kogelpot met een blokvormige rand en een kan, beiden in grijs aardewerk. Vooral door het voorkomen van de blokvormige kogelpotrand kon dit spoor in de 13^e eeuw gedateerd worden.²⁹ Het diepste punt van deze kuil was tot 36,82 meter TAW uitgegraven. De oostelijke rand van dit spoor werd oversneden door spoor 1.167.

Een van de sporen die duidelijk in de 13^e eeuw te dateren viel, was een grote ontginningskuil die ook al tijdens het vooronderzoek aangesneden was. Het ging hierbij om spoor 1.135, dat in het vooronderzoek spoornummer 4.6 kreeg. In het vlak had deze kuil een afgerond rechthoekige vorm. In de coupe had deze kuil een licht asymmetrisch uitgegraven vorm met een sterke gelaagdheid. De bodem was ook sterk getrapt uitgegraven. Tijdens het vooronderzoek werd dit spoor verkeerdelijk als gracht aanzien gezien de beperkte oppervlakte in de proefput. Ook de datering moet aangepast worden. Het ging niet om een 14^e-eeuwse gracht, maar om een 13^e-eeuwse. De verwarring was ontstaan omdat er in de 14^e eeuw ook een kuil net op deze locatie gegraven werd. In het profiel F was dit goed zichtbaar (vullingen 66 tem 69 in profiel F).

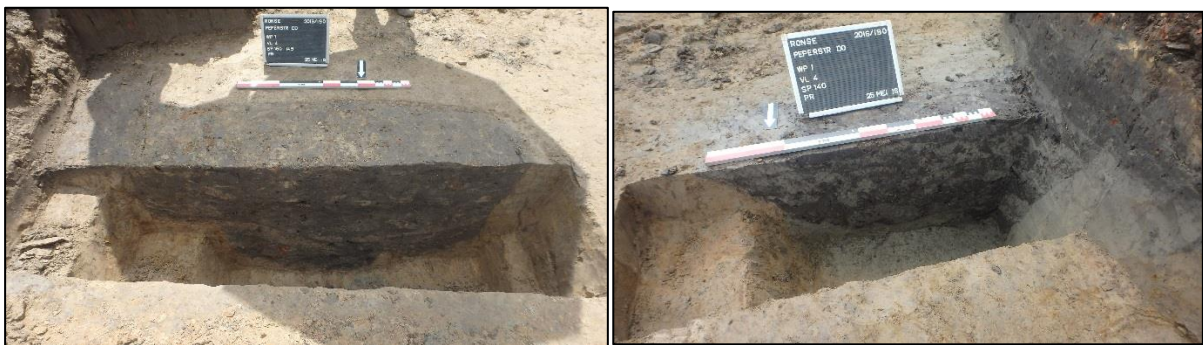
Figuur 25: Coupefoto's van sporen 1.149 (links) en 1.140 (rechts).

Een andere kuil die ook in profiel F geregistreerd kon worden was spoor 1.140. Het ging om een kleine rechthoekige afvalkuil met een bruingrijze kleur en een redelijk zandig lemige textuur. In coupe had dit spoor een licht komvormige doorsnede. In de vulling van dit spoor werden enkele scherven aardewerk aangetroffen waaronder grijsbakkend en vroegrood aardewerk waardoor dit spoor ook in de 13^e eeuw kon gedateerd worden. Ook deze kuil werd afgedekt door de eerste ophogingslaag en lagen 70 en 79 in profiel F.

Spoor 1.149 werd aangetroffen in vlak 4 van werkput 1. Het ging om een grote, langwerpige ovale ontginningskuil met een donkergrijsbruin gevlekte vulling. In de coupe had dit spoor een getrapt uiterlijk met drie te onderscheiden vullingen. Het ging in alle gevallen om donkergrijs gevlekte, heterogene vullingen met vooral in vulling redelijk wat aardewerk dat tussen de tweede helft 13^e en de eerste helft 14^e eeuw kon gedateerd worden. De textuur van de dempingspakketten was zandig lemig.

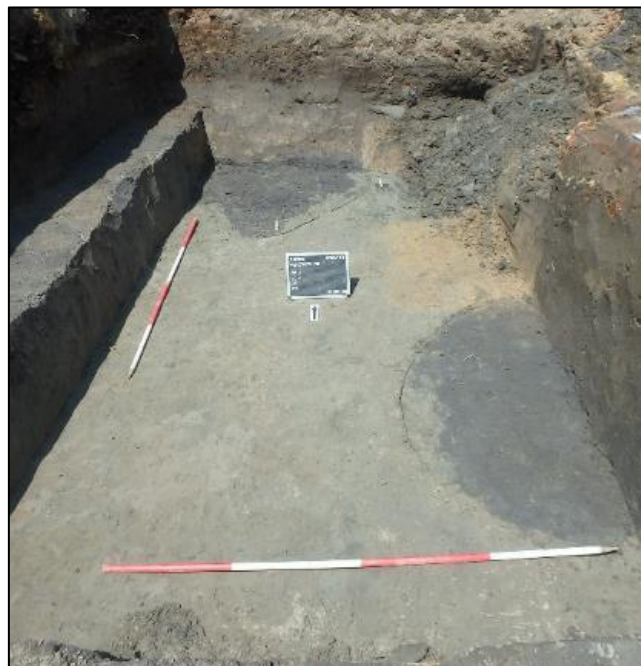
Figuur 26: Vlakfoto van vlak 4 in het noorden van werkput 2 met twee ontginningskuilen duidelijk in het vlak zichtbaar. Bovenaan spoor 2.120, rechts spoor 2.121.

Bij deze diepe ontginningskuilen viel vooral spoor 2.124 op. Het ging om een circa 4 meter brede, circa 2 meter diepe ontginningskuil. De lengte kon niet bepaald worden door de te respecteren veiligheidsmarges, maar de vorm van de kuil leek min of meer vierkant tot rechthoekig te zijn. De bodem kon enkel bereikt worden door middel van boringen. Deze kuil was de grootste ontginningskuil die binnen het plangebied aangetroffen werd.

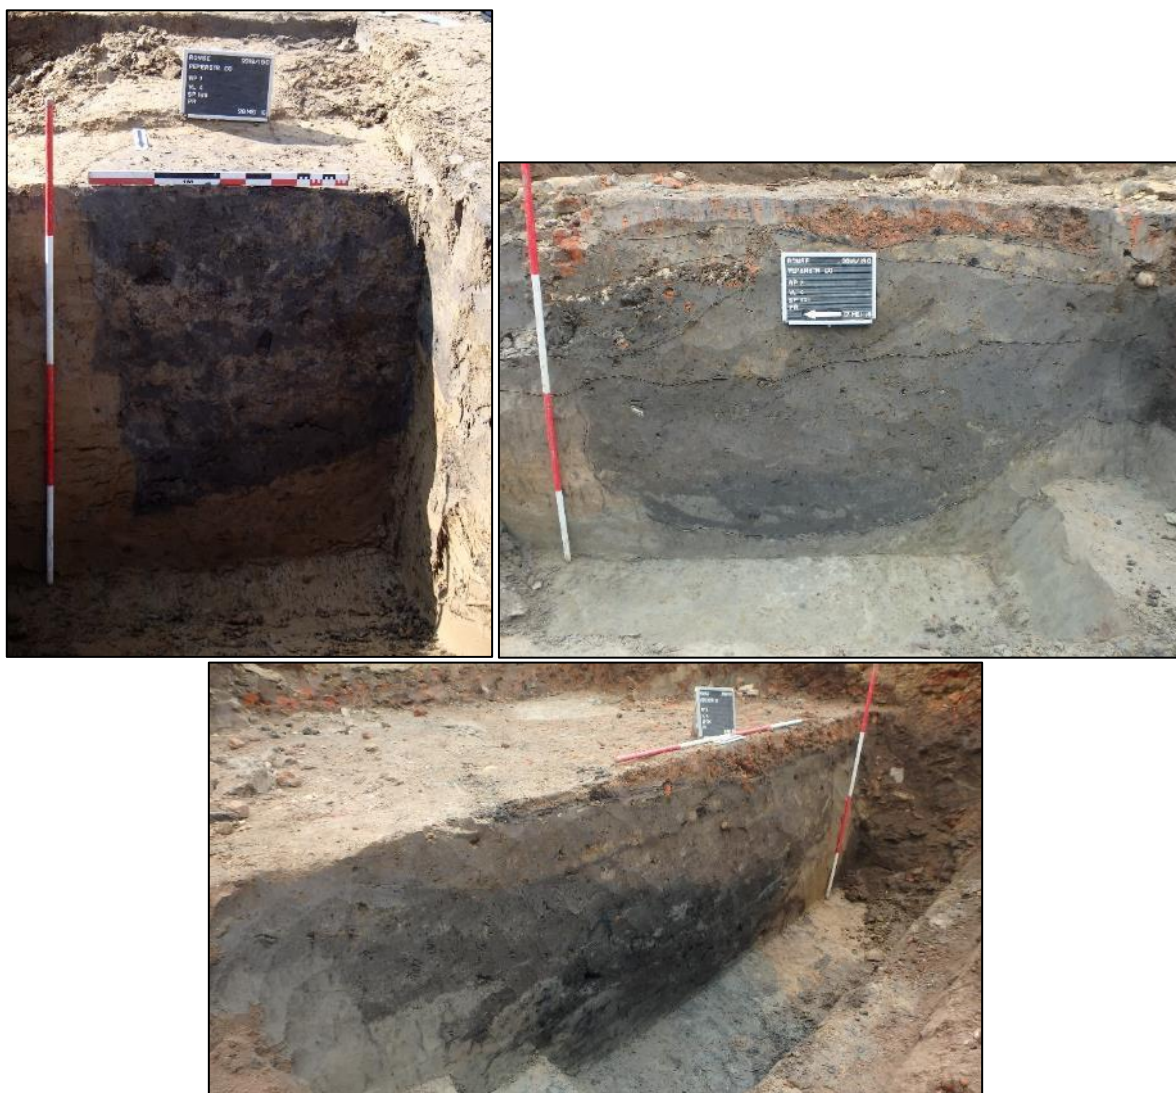
Figuur 27: Coupefoto's van enkele van de diepe ontginningskuilen (linksboven spoor 1.168, rechtsboven 2.121, onder 2.124).

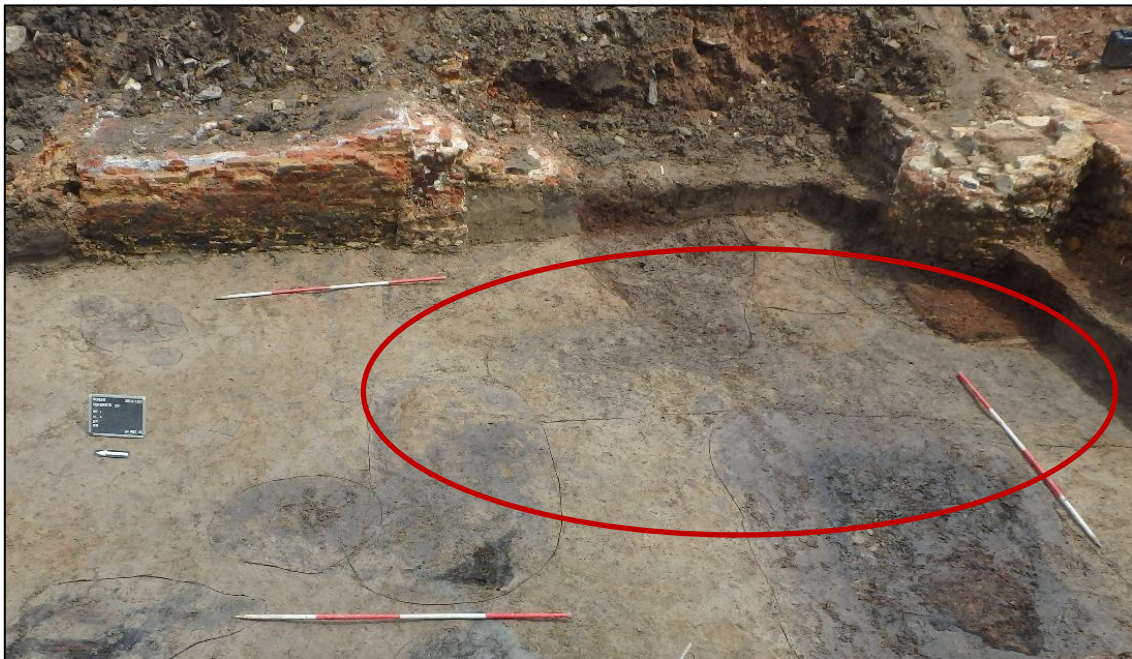
Figuur 28: Vlakfoto van vlak 4 in werkput met centraal rechts het restant greppel (in rode omcirkeling) die door enkele recentere laatmiddeleeuwse kuilen oversneden wordt.

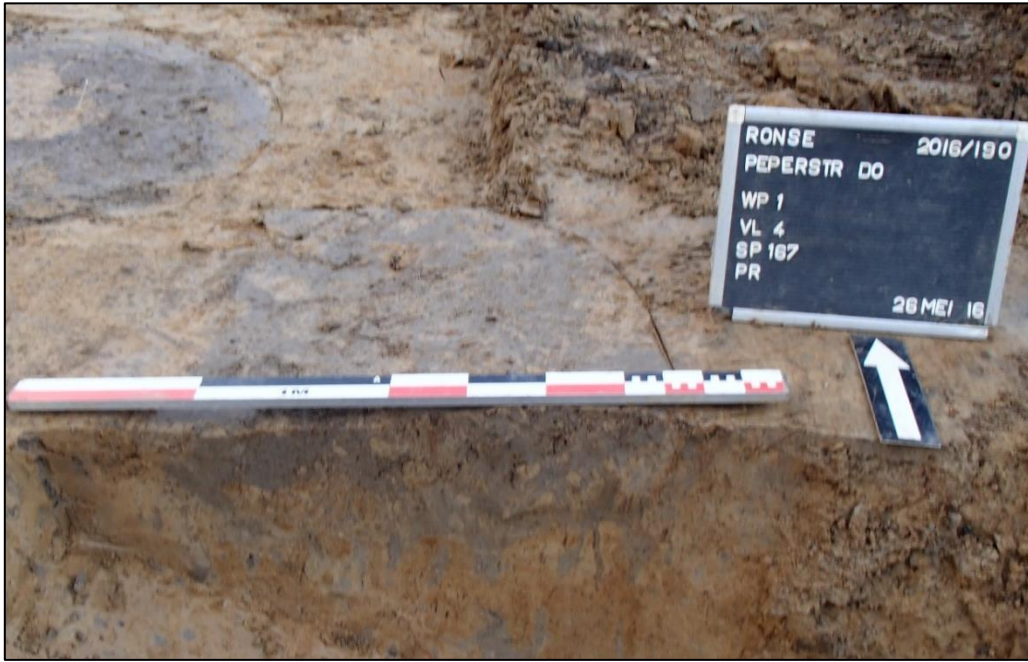
Figuur 29: Coupefoto van spoor 1.167.

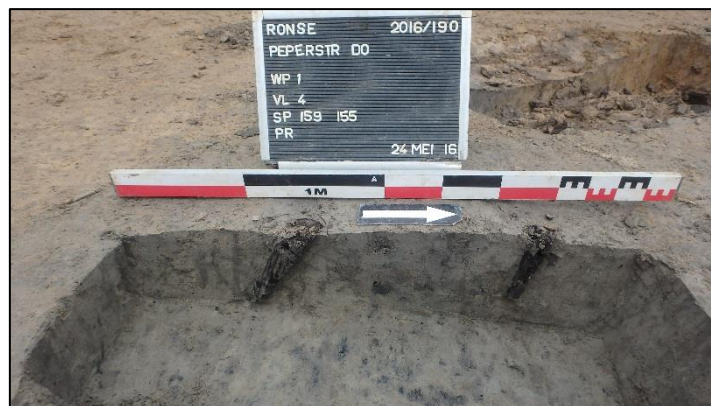
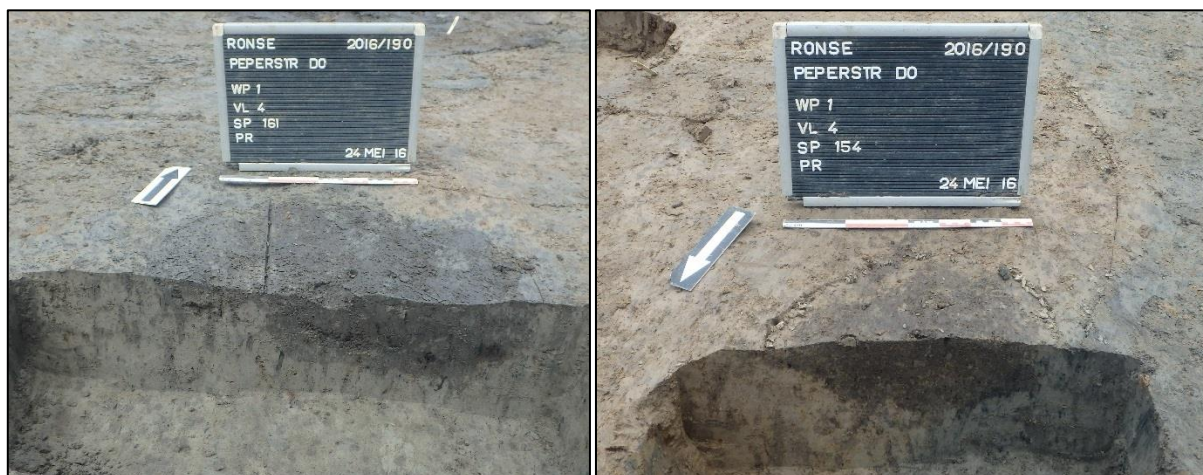
Figuur 30: Coupefoto's van enkele van de paalkuilen en ingeheide paaltjes die mogelijk met een perceelsafbakening in verband kunnen gebracht worden. (bovenaan sporen 1.159 en 1.155, linksonder spoor 1.161, rechtsonder spoor 1.154).

Verder kwamen in het vierde vlak verspreid enkele kleine paalkuiltjes en ingeheide paaltjes voor op het terrein. Enkele hiervan zijn geconcentreerd in het verlengde van de hierboven beschreven greppel. Waarschijnlijk zijn deze paalkuilen te koppelen aan een afbakening of hekwerk waarmee de percelen op de achtererven mogelijk visueel afgescheiden werden.

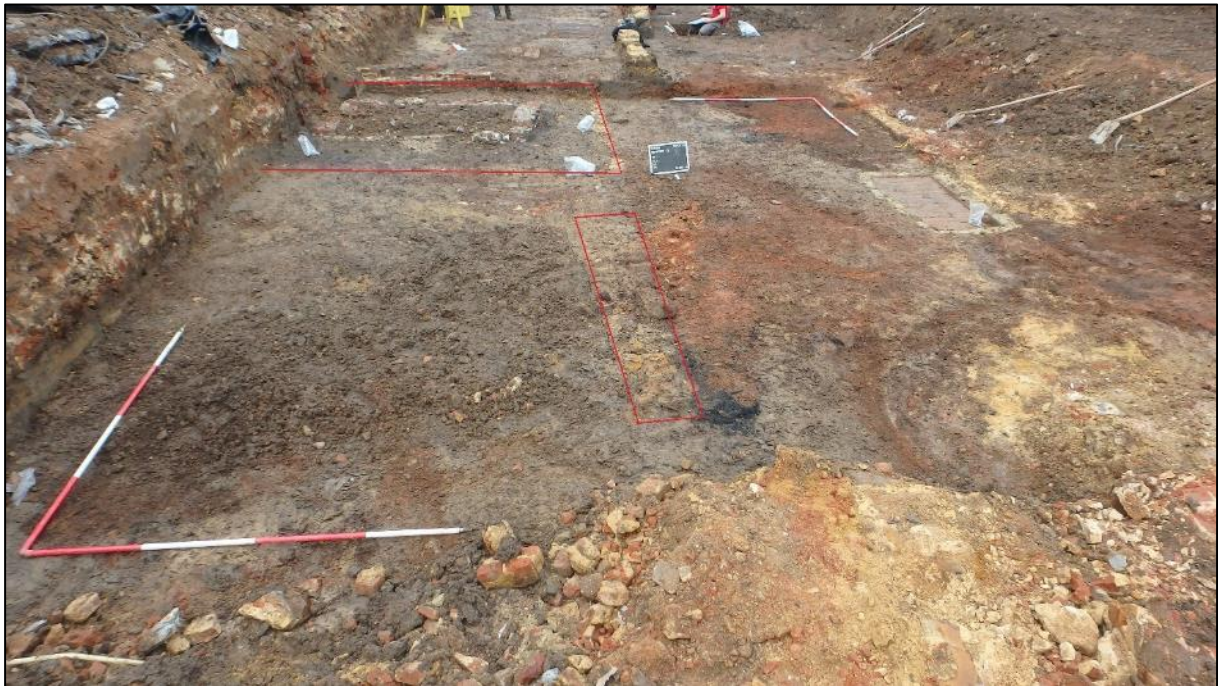
Figuur 34: Aanduiding van de funderingsresten behorende tot pand A met vooraan een fundering in ijzerzandsteen gevat in leem, achteraan een gemetste muur, behorende tot een keldervolume van hetzelfde pand uit de iets jongere baksteenfase.

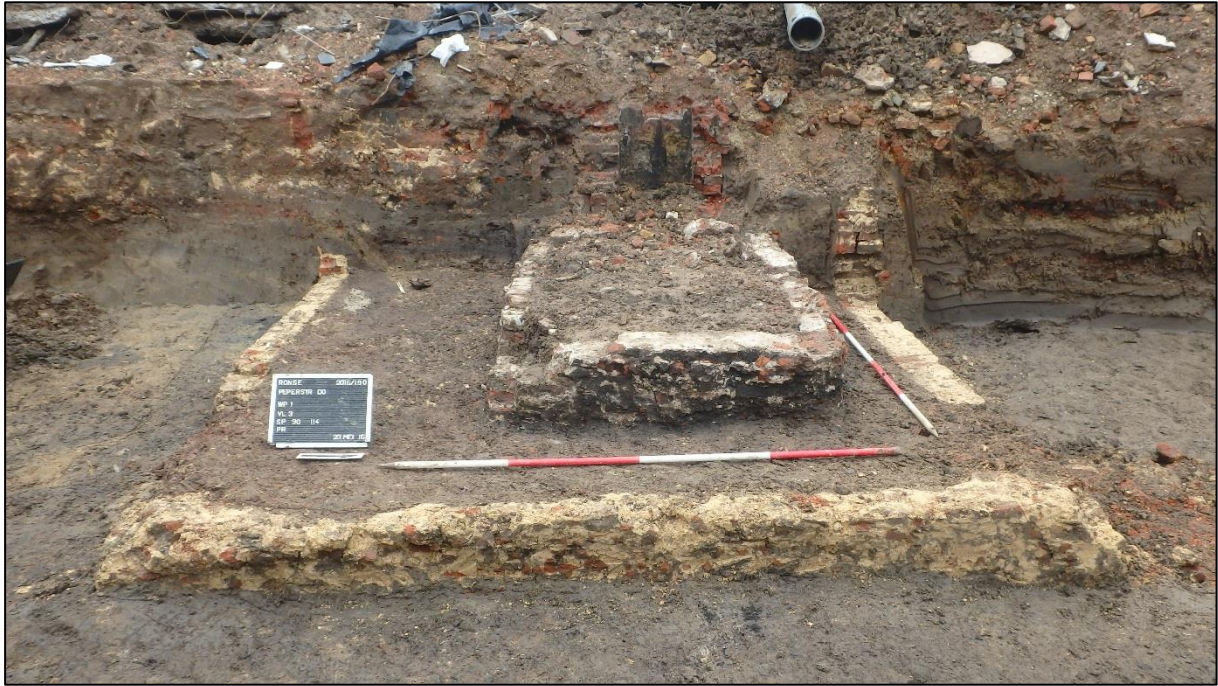
Figuur 35: Vlakfoto van het laatmiddeleeuws keldervolume, centraal is een recentere 20^e-eeuwse waterkelder (spoor 1.090) zichtbaar.

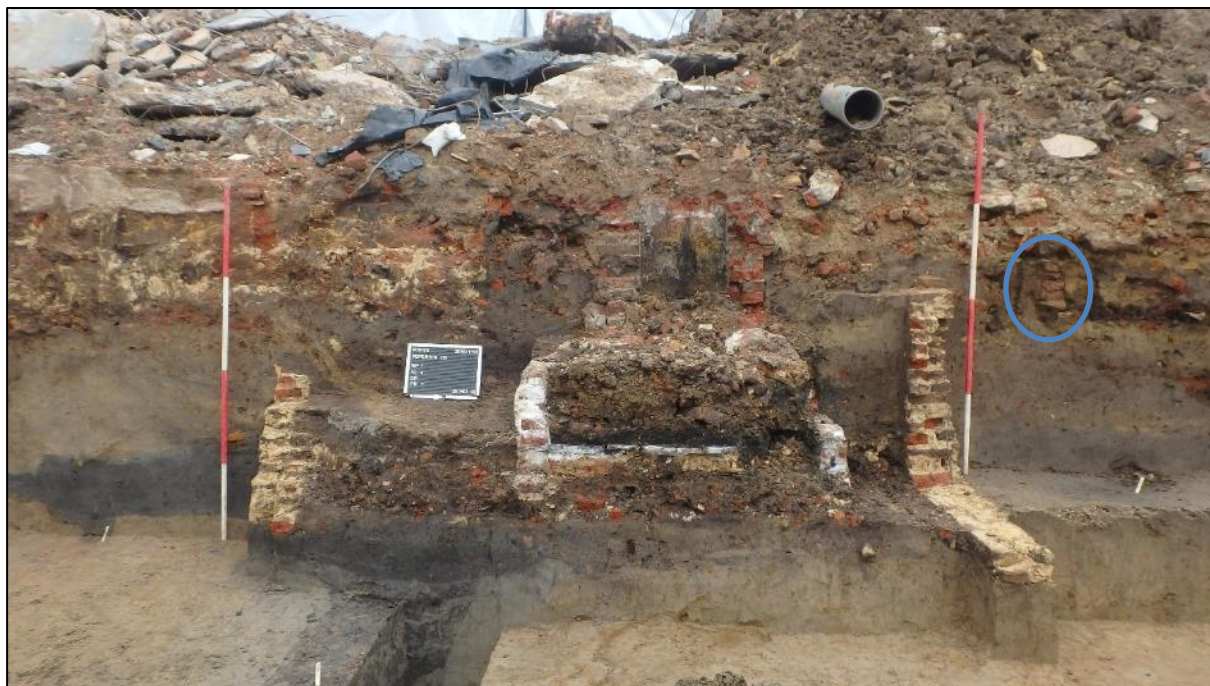
Figuur 36: coupe op de laatmiddeleeuwse kelder, de diverse stortpakketten zijn duidelijk zichtbaar.. Rechts is een mogelijk binnenmuur nog gedeeltelijk zichtbaar in het profiel (in blauw omcirkeld) met rechts daarvan een lemen vloerniveau en brandlaag.

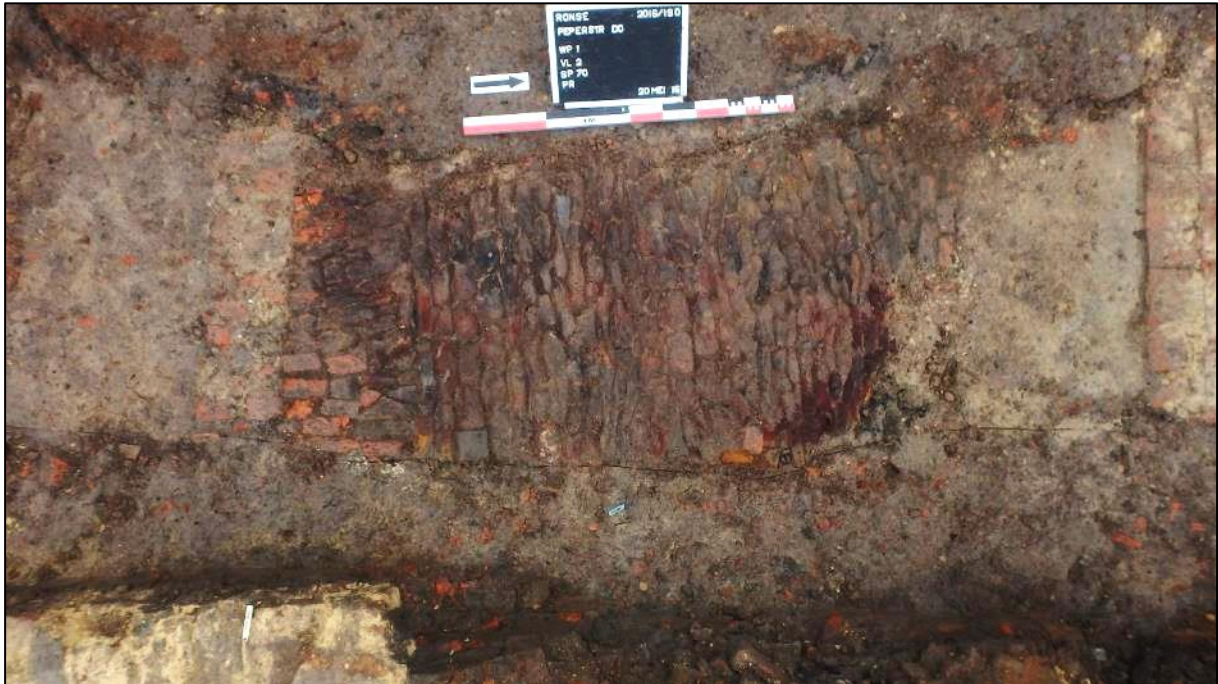
Figuur 37: Haardplaats 1.070, opgebouwd uit ijzerzandsteenstukken, afgeboord met baksteen, behorende tot een derde lemen vloerniveau. In het oosten wordt deze haard doorsneden door de insteek van de ijzerzandsteenmuur (zijgevel van Pand B), in het westen door een kuil met veel brandmateriaal (spoor 1.069). In het zuiden is een fundering van een muur zichtbaar, mogelijk is dit een restant oude binnenmuur.

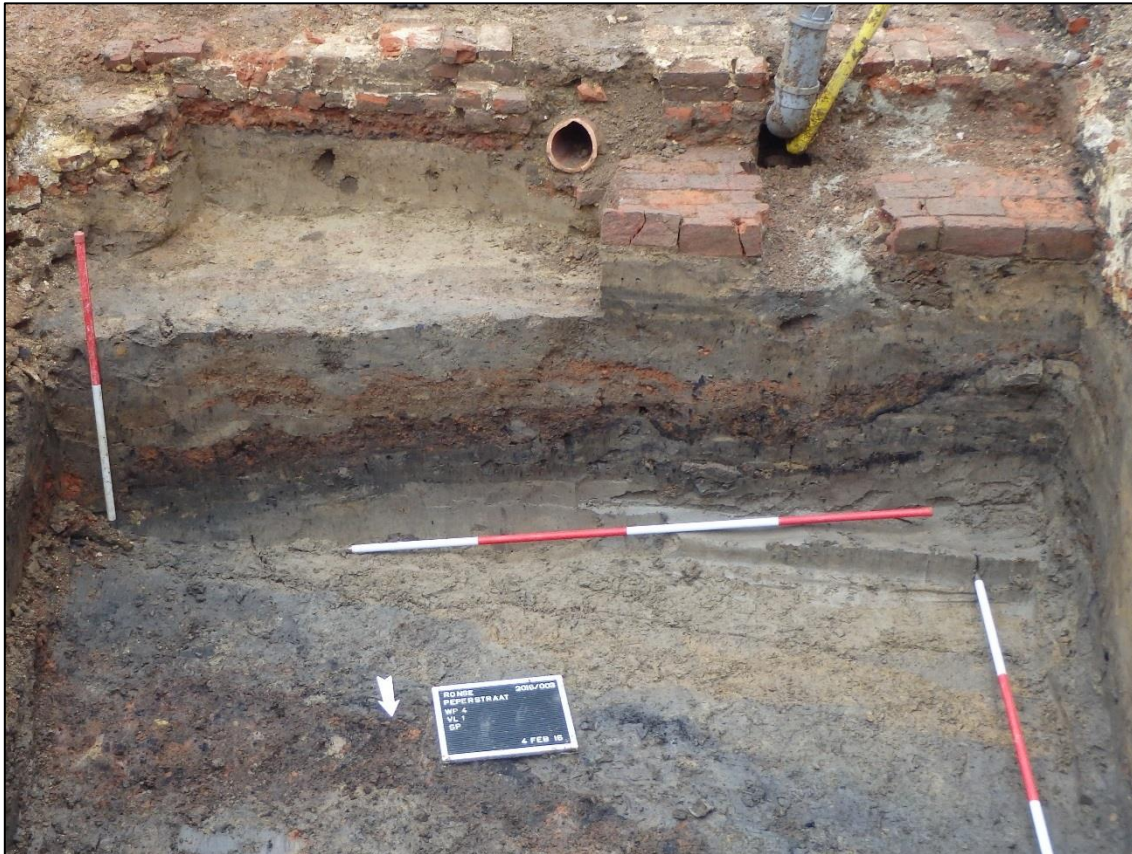
Figuur 38: Vlakfoto van proefput 4 van het vooronderzoek, rechtsboven is haardplaats 1.052 zichtbaar, met eronder een duidelijke opeenvolging van verschillende lemen vloerniveaus, brandlagen en ophogingen. Onder de bakstenen muur is de derde brandlaag net zichtbaar. Onderaan de foto is spoor 4.6 zichtbaar (tijdens het vooronderzoek als gracht geïnterpreteerd spoor, bij de opgraving bleek het om een ontginningskuil te gaan).

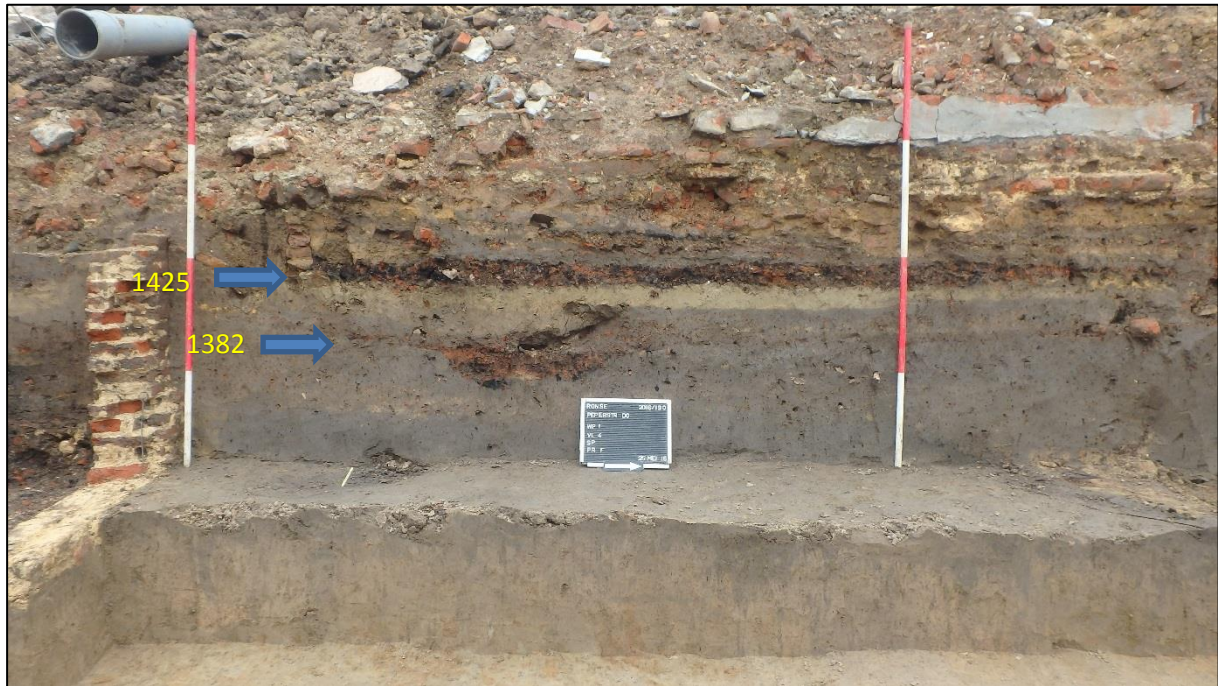
Figuur 39: Foto van het centrale gedeelte van profiel F met aanduiding van de twee waargenomen brandlagen.

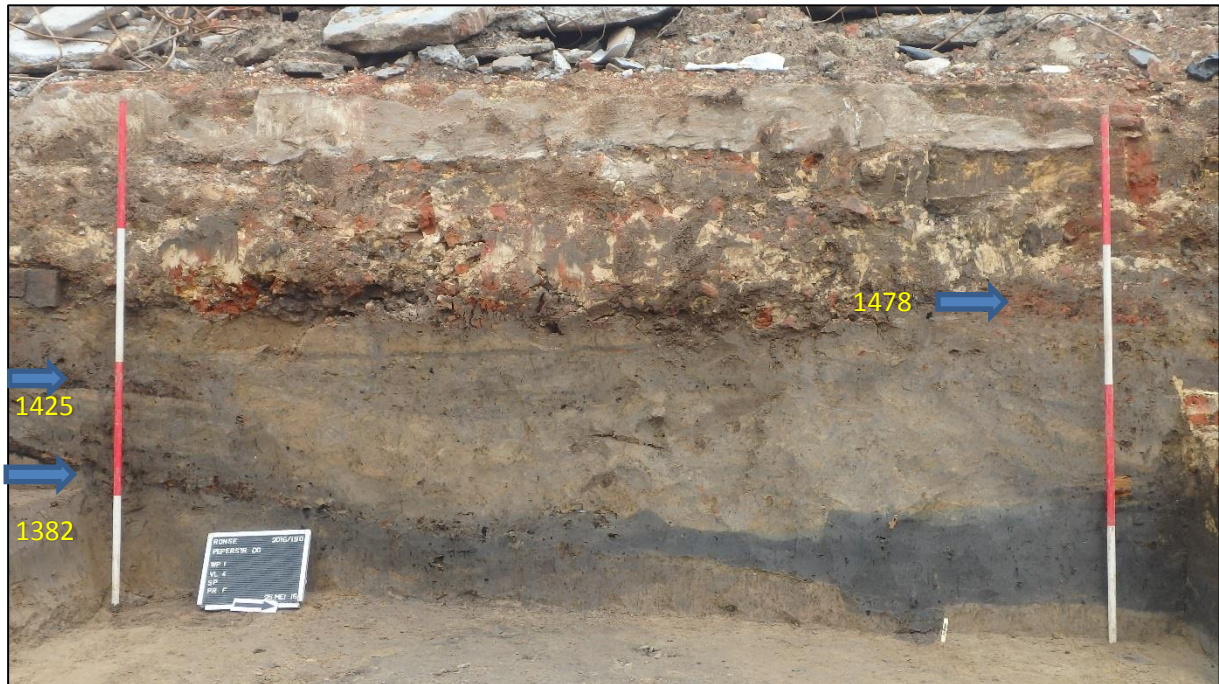
Figuur 40: Detail van het zuidelijk gedeelte van profiel F. Centraal is een grote lichtgeelgrijze vergraving zichtbaar (net boven een oudere, donkergrijze ophoging) die de twee oudste brandlagen (links zichtbaar) doorsnijdt.

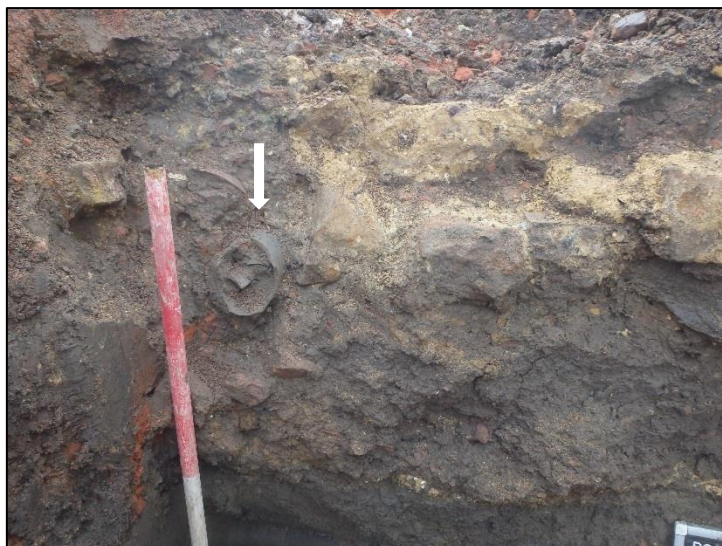
Figuur 41: Detailfoto van de insteek van de laatmiddeleeuws rioolbuis (S.2.12) in werkput 2 van het vooronderzoek, die de ijzerzandsteenfundering (rechts) (spoor 1.033) doorsnijdt.

Tussen de muurresten door werd ook een restant van een goot in grijsbakkend aardewerk aangetroffen. Deze goot kreeg spoornummer 1.032 en werd reeds opgemerkt in de proefputten tijdens het vooronderzoek. Deze goot bestond uit een sterk gefragmenteerde buizen in grijs aardewerk die in elkaar gezet waren en gedicht met een kleibandje om de waterdichtheid te garanderen. Opvallend genoeg was de insteek van deze riolering door een ijzerzandsteenmuur (spoor 1.033) heen gegraven. Dit geeft een zekere indicatie voor de datering van de ijzerzansteenstructuren.

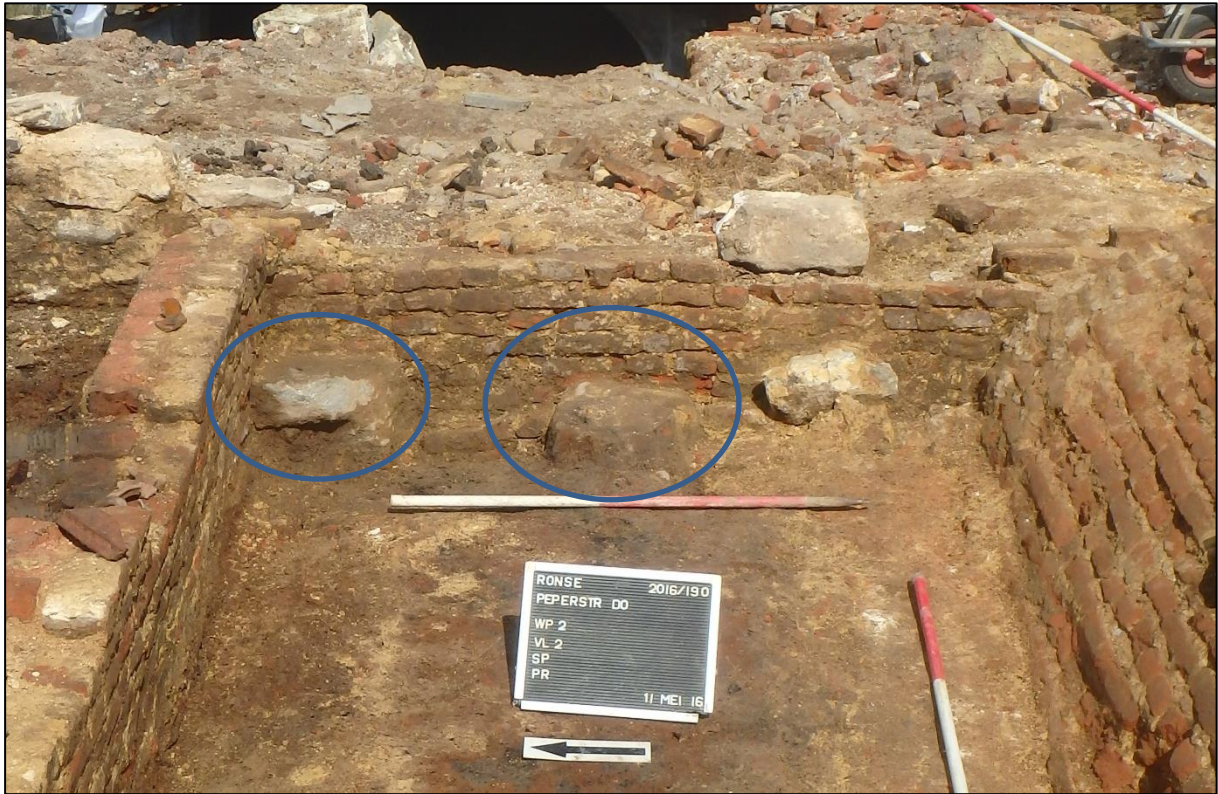
Figuur 42: Vlakfoto van vlak 2 in werkput 2 met centraal twee van de mogelijke funderingspoeren in ijzerzandsteen van de vakwerkbouwphase van pand B.

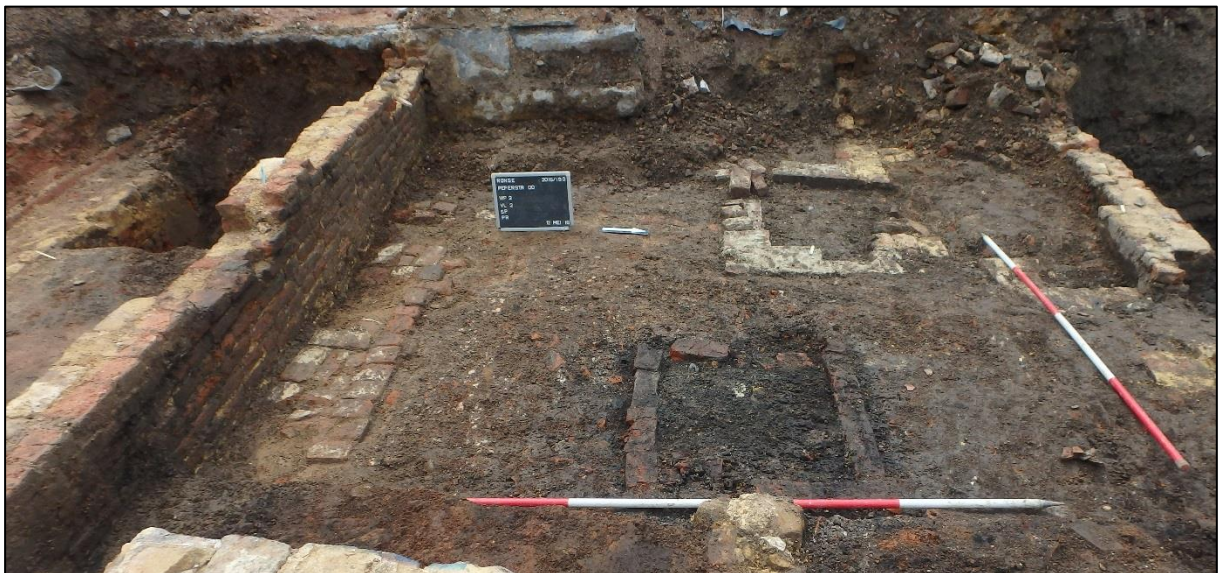
Figuur 43: Vlakfoto van vlak 2 in werkput 2, met links muur 2.035 en net rechts daarvan fundering 2.104, de vermoedelijke oude achtergevel van de vakwerkbouwphase van pand B.

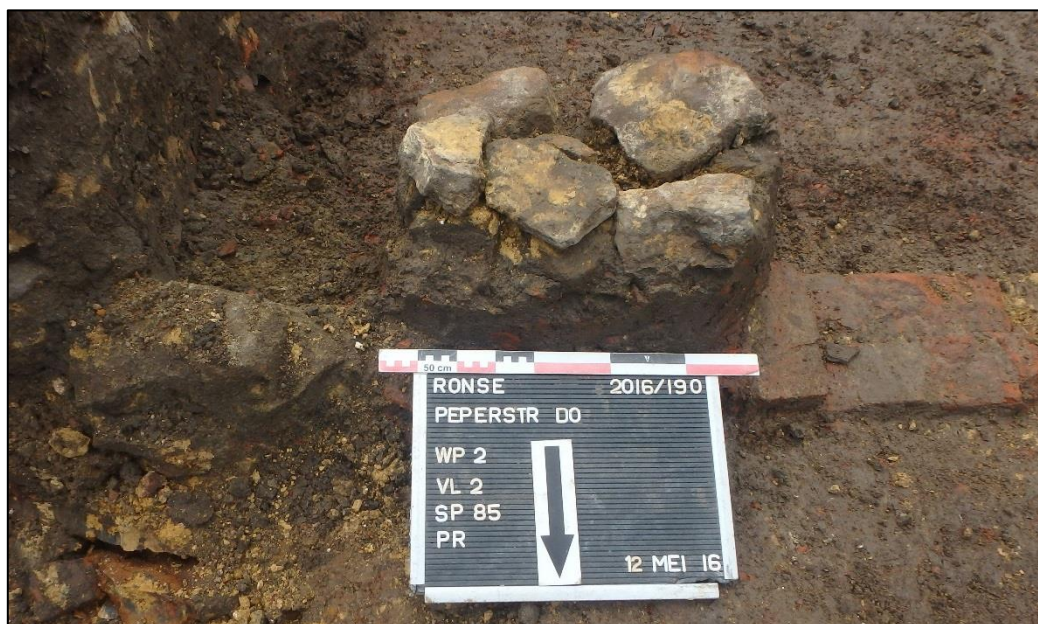
Figuur 44: Detailfoto van spoor 2.085. Centraal is een poer opgebouwd in ijzerzandsteenbrokken zichtbaar, rechts daarvan een funderingsresten van de oude achtergevel van Pand B.
